RESTAURO DEL CORRIDORE AL GIARDINO DEI
SEMPLICI NEL PALAZZO DUCALE DI MANTOVA

TESI DI LAUREA MAGISTRALE

**UNIVERSITA' IUAV DI VENEZIA
DIPARTIMENTO DI ARCHITETTURA
COSTRUZIONE E CONSERVAZIONE**

VENEZIA,
MARZO 2015

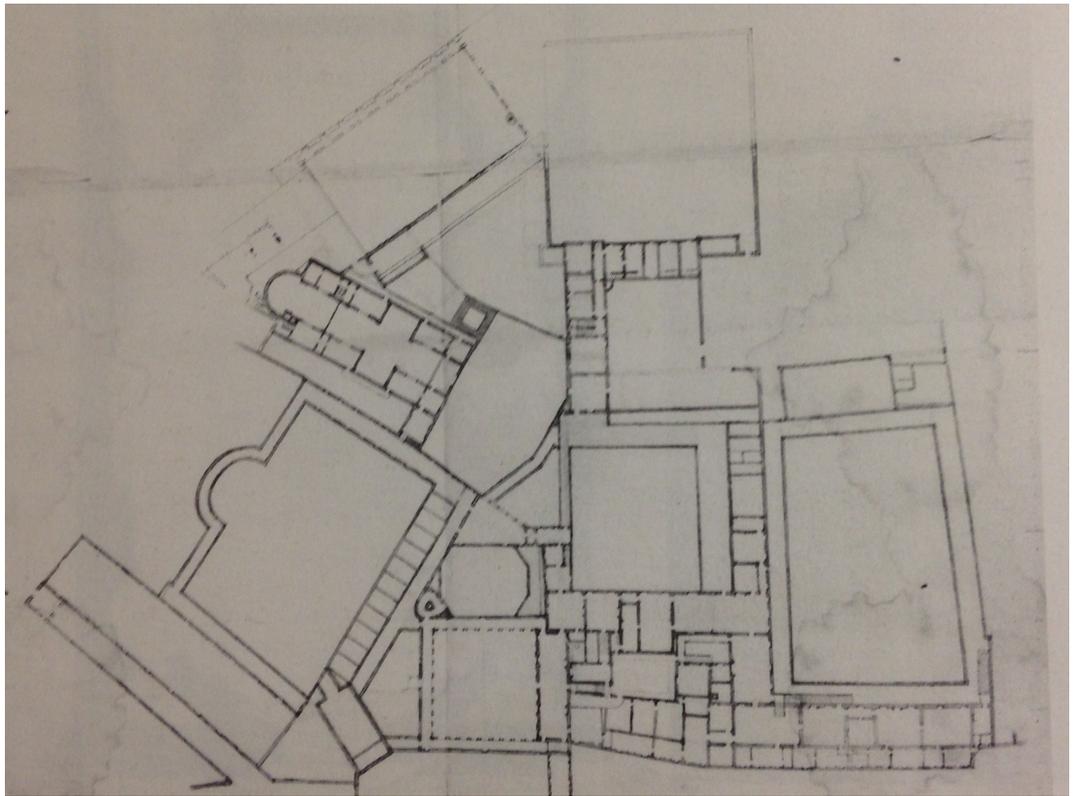
Bernardino Facciotto, rilievo del Palazzo Ducale, Mantova, ultimi anni del '500

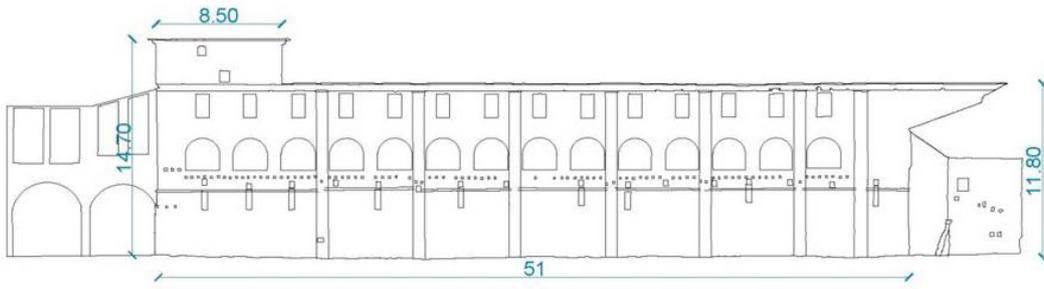
Prospetto Est

L'intero prospetto est, verso il lago Inferiore, è interessato da plessi fessurativi notevoli, con lesioni passanti, probabilmente originato da un cedimento fondazionale.

La stessa facciata mostra un fuoripiombo, quasi in mezz'aria, di circa 50 cm, molto percepibile a occhio nudo, confrontato con i 7 metri di altezza del Corridore.

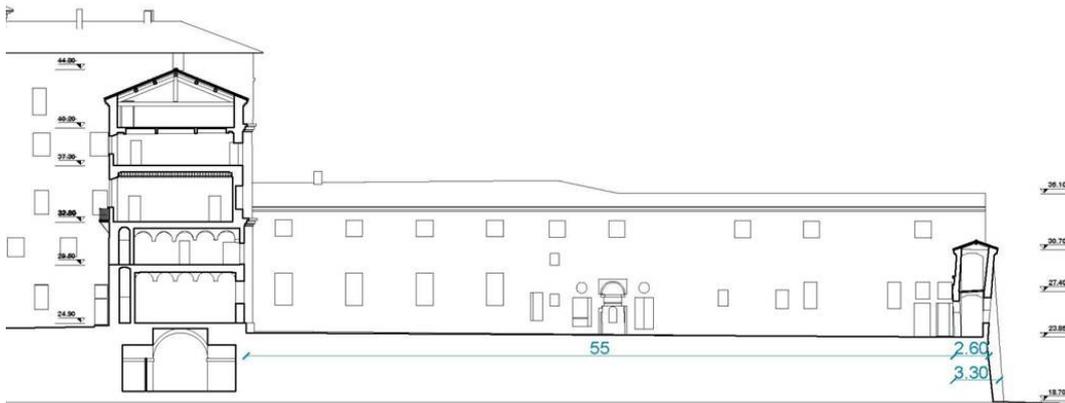
Sezione trasversale

Questo, allo stato di fatto è costituito da due pareti in muratura, entrambe fuori dall'orizzontalità, per lo più scollegate, se non per una serie di telai in calcestruzzo armato inseriti in breccia, trasversalmente all'andamento del Corridore.
